UNIE – GPSI – PFP

NOTE TECHNIQUE
AP 913 – BILAN SYSTEME LHT 2014

D455014024725

Cette note présente le premier bilan du système LHT selon la méthodologie AP913. Elle intègre les informations disponibles dans l'application System IQ, recense les actions en cours ou nouvelles au niveau national et récapitule les actions visant à une amélioration de la fiabilité du système.

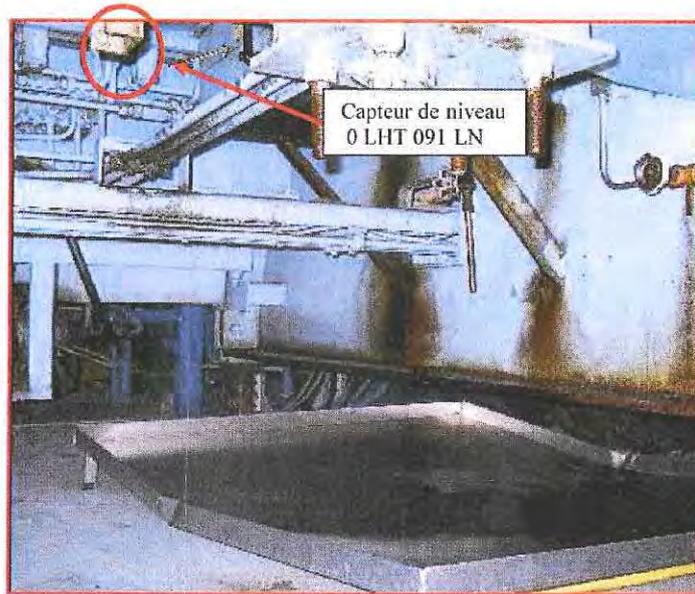
Figure 1 - Position du capteur de niveau 0 LHT 901 LN

- remplacement du capteur de niveau 0 LHT 901 LN qui s'est dégradé dans le temps ;
- intégration au planning d'une activité d'appoint annuel au réservoir de carburant du GEA jusqu'au constat visuel d'arrivée au trop plein ;
- présentation de cet événement aux équipes de quart en focalisant l'attention sur la détection des dégradations lentes des matériels dans le temps.

De plus, l'accès pour effectuer la lecture du capteur de niveau 0 LHT 901 LN est délicat. Il est nécessaire de ramper sur une distance de 3 mètres sous la TAC avec une hauteur maximale de 1 mètre. Une lecture correcte dans ces conditions demeure difficile. Un moyen d'éclairage complémentaire permettrait d'effectuer une lecture de niveau plus efficace.
