NOTE TECHNIQUE
AP 913 – BILAN SYSTEME LHP – LHQ (LHH – LHG pour le palier CP0) 2015

D455015032193

Référence d'affaire : AP913

Cette note présente le troisième bilan des systèmes LHP – LHQ (LHH – LHG pour le palier CP0) selon la méthodologie AP913. Elle intègre les informations disponibles dans l'application System IQ, recense les actions en cours ou nouvelles au niveau national et récapitule les actions visant à une amélioration de la fiabilité du système.

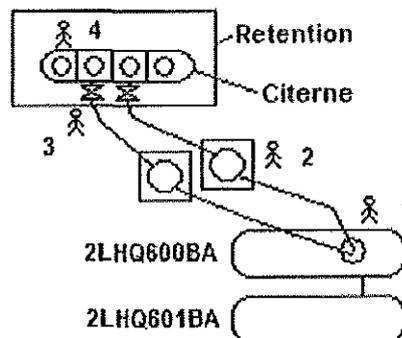
Figure 1 - Représentation de la situation

Lors d'une opération de dépotage de fioul de la bache 2 LHQ 600 BA, 30 à 50 litres de fioul se sont déversés sur l'air de dépotage. Ce fioul a ensuite transité vers le puisard de récupération des eaux pluviales. Le fioul est resté confiné dans ce puisard. Ce dernier communique avec le réseau SEO via un trop plein régulé par la vanne 9 SEO 782 VE.

Pendant l'opération de vidange des bâches à fuel, le niveau des compartiments de la citerne du camion est surveillé visuellement par le chauffeur du camion (4). Lorsque le niveau haut est atteint, le chauffeur du camion demande à l'opérateur de la pompe (2) d'arrêter le remplissage. Il est en liaison visuelle à portée de voix. L'opérateur (3) est en charge de l'arrêt des vannes de remplissage en cas de problème. L'opérateur (1) est en charge de la surveillance du niveau dans la bache 2 LHQ 600 BA et informe l'opérateur de la pompe (2) pour arrêter le pompage. Les opérateurs (1) et (2) sont en liaison phonique.

Afin d'éviter d'éventuelles projections de fioul, le chauffeur du camion (4) a refermé partiellement le tampon du compartiment de la citerne du camion. Le suivi du remplissage n'est plus assuré dans de bonne condition, le chauffeur ne peut donc plus suivre correctement la montée du niveau de fioul dans la citerne.

- Lors des activités de dépotage, mise en place sur l'aire de dépotage d'une bâche de rétention souple d'une capacité de 1500 litres en dessous de chaque compartiment du camion ;
- Rajout d'un point d'arrêt dans le DSI sur la phase « remplissage citerne » afin de sensibiliser les intervenants sur l'importance de surveiller en permanence dans des conditions optimales, le niveau de remplissage dans les compartiments du camion citerne ;
- Création d'un Régime d'Essai spécifique (vidange et repotage de la bâche à fioul) qui spécifie explicitement les points clés de consignation en adéquation avec la consigne de conduite F LHQ 1. La vanne 9 SEO 782 VE doit être en position fermée et le puisard SEO doit être vidangé.

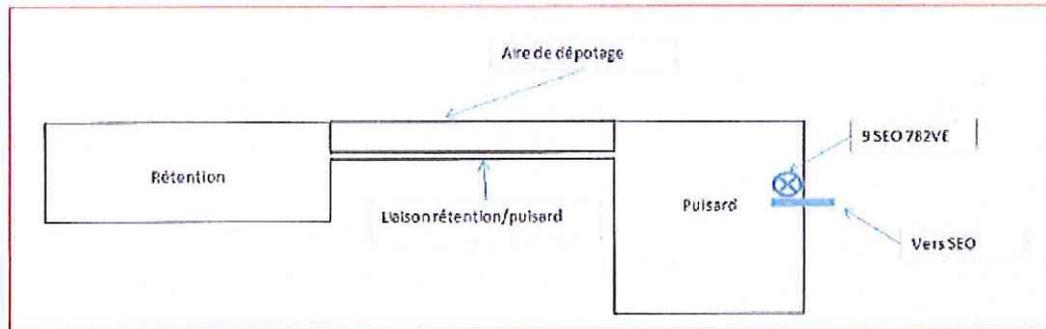
Figure 2 - Aire de dépotage

Suite au débordement de la citerne, 30 à 50 litres de fioul se sont écoulés sur l'air de dépotage, puis ont transité dans la rétention et le puisard de récupération des eaux pluviales. Le trop plein du puisard est régulé par la vanne 9 SEO 782 VE qui communique avec le réseau SEO.

Bien qu'aucun impact sur l'environnement ne se soit produit, la concomitance d'un geste réflexe du chauffeur (fermeture partielle du tampon de la citerne) et l'utilisation d'un régime avec des instructions incomplètes aurait pu engendrer une pollution de la Moselle de 30 à 50 litres de fioul.

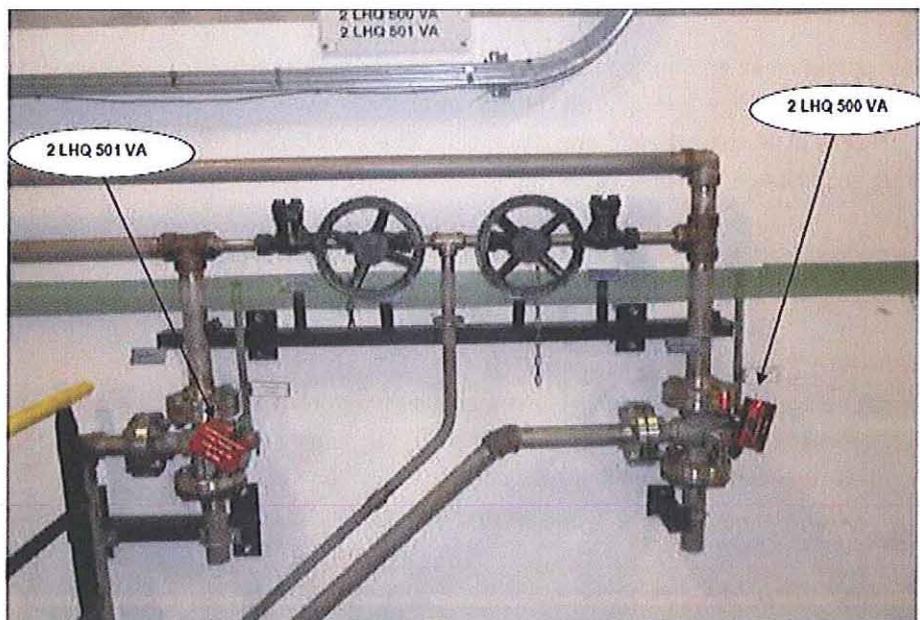
Figure 3 - Vannes 3 voies d'isolement de l'air d'admission (LHP/LHQ 500/501 VA)

Une ouverture insuffisamment progressive de la vanne d'isolement d'air d'admission 1 LHQ 500 VA lors de la repose de la condamnation administrative type P8B a entraîné le démarrage intempestif du diesel voie B. Ce démarrage intempestif du diesel a ensuite été géré de manière inappropriée par l'ensemble de l'équipe de quart : la vanne d'air 1 LHQ 500 VA a été refermée par les agents de terrain surpris par le démarrage du diesel ce qui a entraîné l'indisponibilité du diesel 1 LHQ, le diesel a ensuite été arrêté alors que les 2 vannes d'admission d'air étaient fermées.

Les vannes d'isolement de l'air d'admission LHP/Q 500/501 VA sont des vannes 3 voies qui demandent de la dextérité car il existe un risque avéré de démarrage intempestif du diesel si l'ouverture de la vanne est trop rapide. Le geste d'ouverture n'a pas été réalisé suffisamment lentement. De plus, au moment du démarrage du diesel LHQ, la vanne d'air 1 LHQ 500 VA est refermée de manière inappropriée.

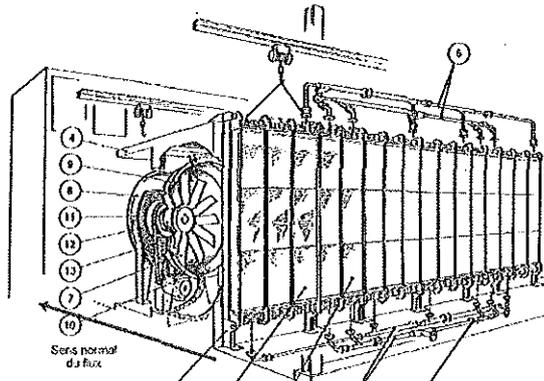
Figure 4 - Représentation d'un aëroréfrigérant

Le 27 mars, lors de la requalification fonctionnelle du diesel 4 LHQ 201 GE, un agent de terrain s'aperçoit d'une inversion du sens de rotation des 4 motoventilateurs 4 LHQ 523, 524, 525 et 526 ZV. Ces motoventilateurs sont remis en conformité immédiatement (la tranche 4 étant en RCD). Cette même maintenance ayant été réalisée en amont sur les diesels 1 LHQ 201 GE et 5 LHQ 201 GE en début d'année 2014, le CNPE de Gravelines constate que les 8 motoventilateurs de ces diesels tournent également en sens inverse. Le 28 mars, les événements LH1 sont posés en tranches 1 et 5 et la remise en conformité des motoventilateurs est réalisée. L'origine de cet écart est un dossier d'intervention ne précisant pas le sens de rotation attendu ainsi qu'un défaut d'attitude interrogative lors du contrôle du sens de rotation des motoventilateurs après remplacement des moteurs.
