UNIE – GPSI – PFP

**NOTE TECHNIQUE**

**AP 913 – BILAN SYSTEME LHP – LHQ (LHH – LHG pour le palier CP0) 2014**

D455014027138

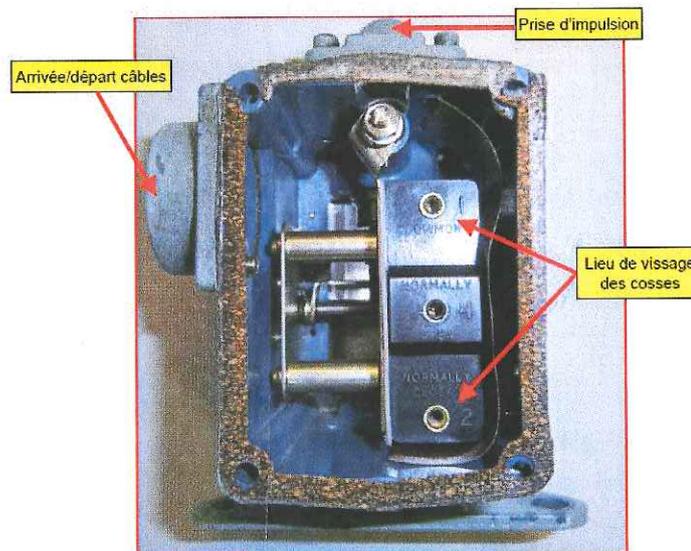
Figure 1 - Serrage insuffisant d'une cosse lors du remplacement du 4 LHH 504 SP

Le 26 juillet 2013, le planning prévoit la réalisation de l'essai périodique LHH 030 (essai à vide du diesel par démarrage depuis la salle de commande). Conformément à la gamme d'essais, le commutateur 4 LHB 003 CC est positionné sur « essai » générant l'alarme 4 LHH 012 AA (prévue par l'EP). Le diesel est démarré depuis la salle de commande. Toutes les alarmes sont acquittées en local, à l'exception de 4 LHH 012 AA car le diesel est toujours sur position « essai ». Le diagnostic s'oriente vers la défaillance du capteur 4 LHH 504 SP. La cosse 48V du capteur est trouvée déconnectée (défaillance d'origine humaine). La remise en place de la vis ainsi que la requalification de l'intervention par la réalisation de l'EP LHH 030 permet la levée de l'événement LH1.

Le 4 LHH 504 SP est situé sur le collecteur de graissage du diesel. Lorsque la pression dans le collecteur devient supérieure à 3 bar, la logique assimile l'information sous la forme « vitesse groupe supérieure à 300 tr/min » et interdit l'excitation des électrovannes d'air de démarrage, le diesel étant considéré comme déjà lancé. Le capteur 4 LHH 504 SP est par ailleurs soumis par le chapitre IX des RGE à un contrôle d'étalonnage et une inspection locale tous les 4 cycles (+/-1). La cause de la défaillance du 4 LHH 504 SP est la conjonction d'un serrage insuffisant lors du dépannage du 22 juin 2012 et de l'effet des vibrations du diesel lors de l'EP LHH 034 qui a permis de requalifier l'intervention. Le diesel a donc probablement été indisponible du 23/06 jusqu'à la détection et correction du défaut le 26/07.

**Actions réalisées par le CNPE de Bugey :**

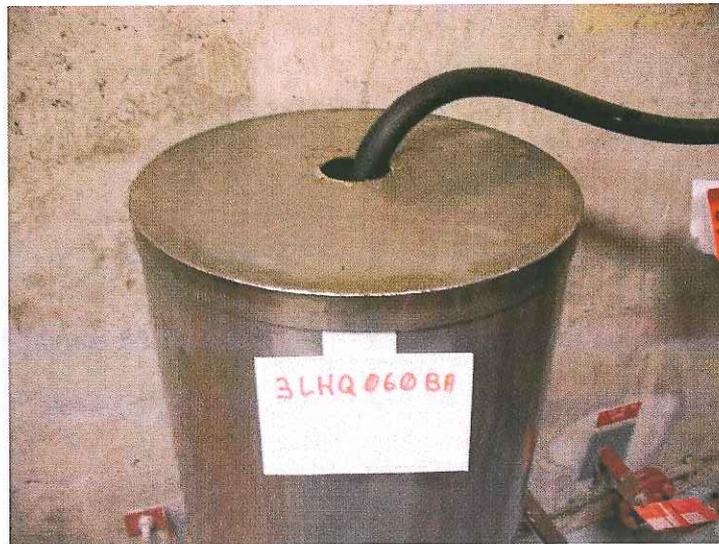
Figure 2 - Bâche LHP/Q 060 BA non étanche

Lors d'un contrôle de niveau du produit émulseur dans les capacités LHP/Q 060 BA (réservoir d'émulseur de la protection incendie de la cuve à fuel du diesel) du site, un agent de terrain conduite constate que le produit émulseur de type ECOPOL fourni par la société BIO EX a une consistance anormale.

A l'examen du produit, il est constaté la présence de blocs compacts sur une hauteur d'environ 20 cm. Le fabricant indique qu'il s'agit d'un problème de « synérèse » (séparation du polymère et des molécules d'eau contenus dans le produit). Ce phénomène est probablement dû au fait que le produit est en contact avec l'air et qu'il se produit un phénomène d'évaporation. Les baches LHP/Q 060 BA ne sont pas étanches. Certaines ne ferment pas correctement et les trous pour passer la canne d'aspiration de l'émulseur sont trop importants. Le fabricant préconise d'utiliser cet émulseur avec des capacités étanches.

**Action réalisée :**

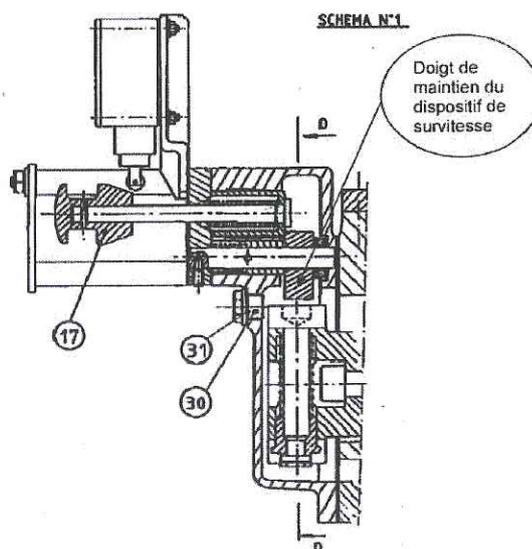
Figure 3 - Dispositif de survitesse mécanique

Le 12 septembre 2012, l'alarme LHQ 900 AA « déclenchement diesel par ordre prioritaire » apparaît en Salle de Commande. Des agents de terrain, présents en local, confirment le déclenchement prioritaire dû à la poussée du dispositif de survitesse mécanique 1 LHQ 550 SM. Le poussoir est remis en conformité et le défaut est acquitté en local. L'alarme LHQ 900 AA disparaît. L'indisponibilité du diesel 1 LHQ correspondant à l'événement de groupe 1 LH1 (une source interne indisponible) a été déclarée pendant 17 minutes.

La poussée du dispositif de survitesse mécanique provoque la mise à la décharge de vérins, qui entraînent le déplacement en position de repos des crémaillères du diesel. Cette situation a provoqué l'indisponibilité du diesel. Ce dispositif intervient lorsque le diesel est en service et atteint anormalement une survitesse dite « mécanique ». L'activation du dispositif dans une configuration diesel à l'arrêt est atypique.

Un contrôle du bon positionnement du « doigt » du mécanisme d'activation de la survitesse a été réalisé le 13 septembre 2012. Ce dernier était correctement positionné, confirmant l'absence de défaut mécanique sur le dispositif de survitesse. L'activation du 1 LHQ 550 SM semble provenir d'un geste inapproprié.
