NOTE TECHNIQUE
AP 913 – BILAN SYSTEME LHP – LHQ (LHH – LHG pour le palier CP0) 2015

D455015032193

Référence d'affaire : AP913

Cette note présente le troisième bilan des systèmes LHP – LHQ (LHH – LHG pour le palier CP0) selon la méthodologie AP913. Elle intègre les informations disponibles dans l'application System IQ, recense les actions en cours ou nouvelles au niveau national et récapitule les actions visant à une amélioration de la fiabilité du système.

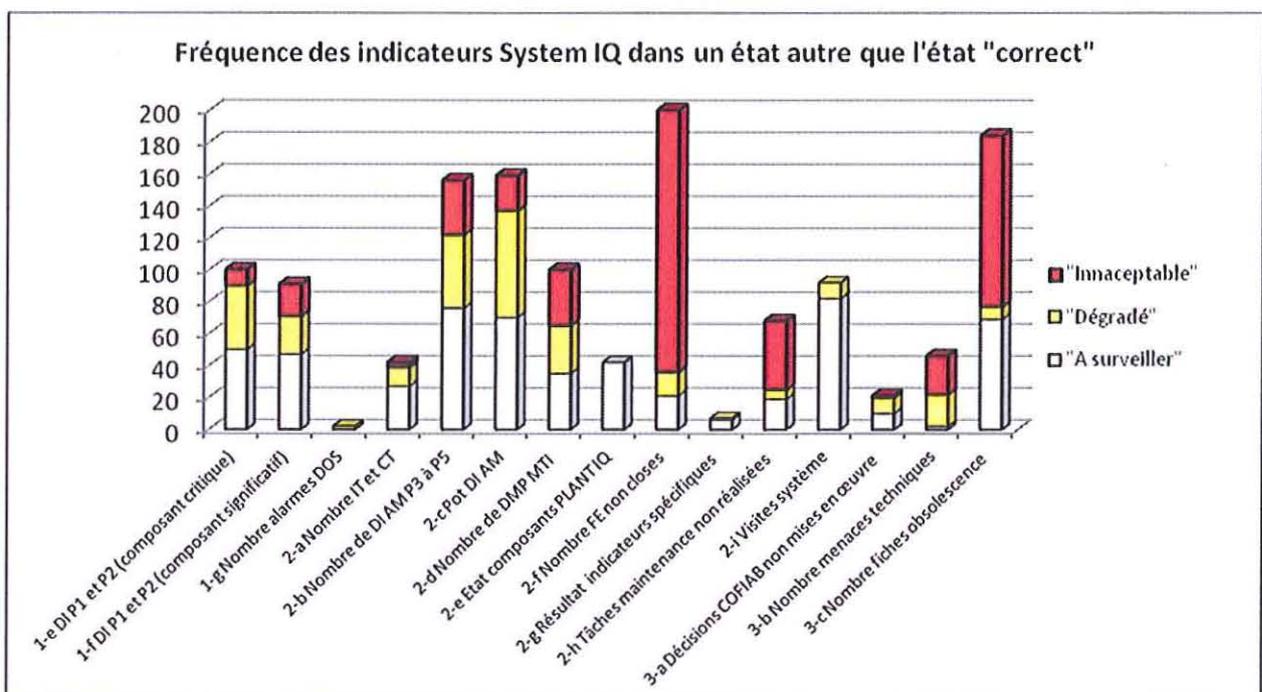
Les 3 indicateurs de la matrice System IQ, qui dégradent le plus l'évaluation globale des systèmes LHP-LHQ, sont les suivants :

- Nombre de fiches d'écart non closes ;
- Nombre de fiches obsolescence en cours sur le système (voir 4.2.1) ;
- Pot de DI AM.

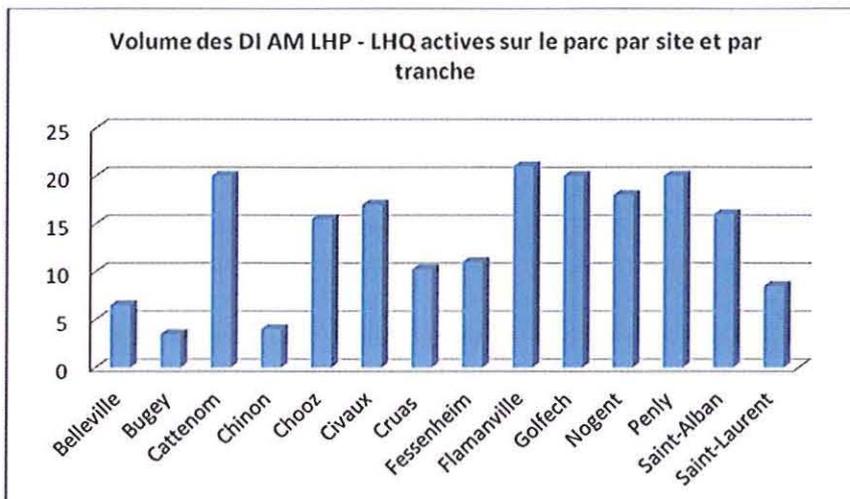
Les sites qui possèdent le nombre de DI AM actives en moyenne par tranche le plus important sont les sites de Flamanville, Golfech, Penly et Cattenom :

Le nombre moyen de DI par tranche pour les systèmes LHP – LHQ du parc est de 13,7 (soit 6,85 DI par moteur). Par comparaison, en mai 2014, le nombre moyen de DI par moteur était de 5,9. Une légère hausse est donc constatée en 2015.

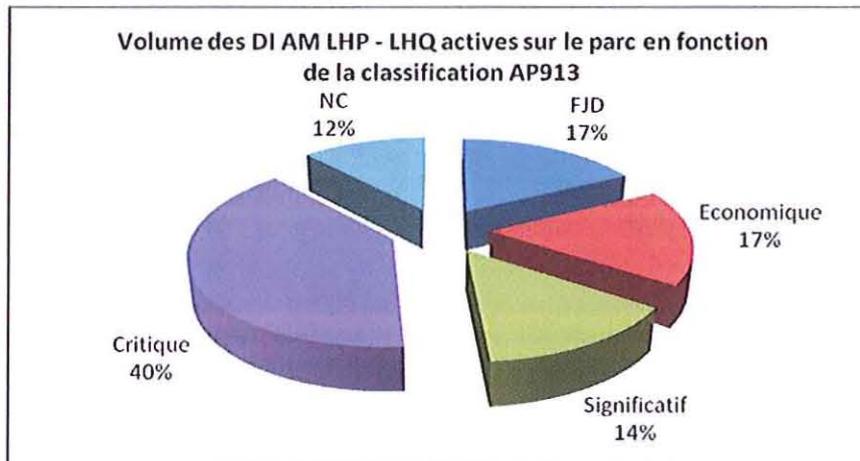
40% des DI émises (soit 181 DI) sur les systèmes LHP – LHQ concernent du matériel classé « critique » au titre de l'AP913 :

58 DI AM sont émises sur le moteur (LHP/Q 201 GE pour le palier 900, LHP/Q 001 MO pour le palier 1300). Les problématiques récurrentes à l'origine de l'émission de ces DI sont :

- Des fuites d'huile au niveau de la trappe de visite et des cylindres ;
- Des fuites de liquide de refroidissement ;
- Des fuites de fuel.

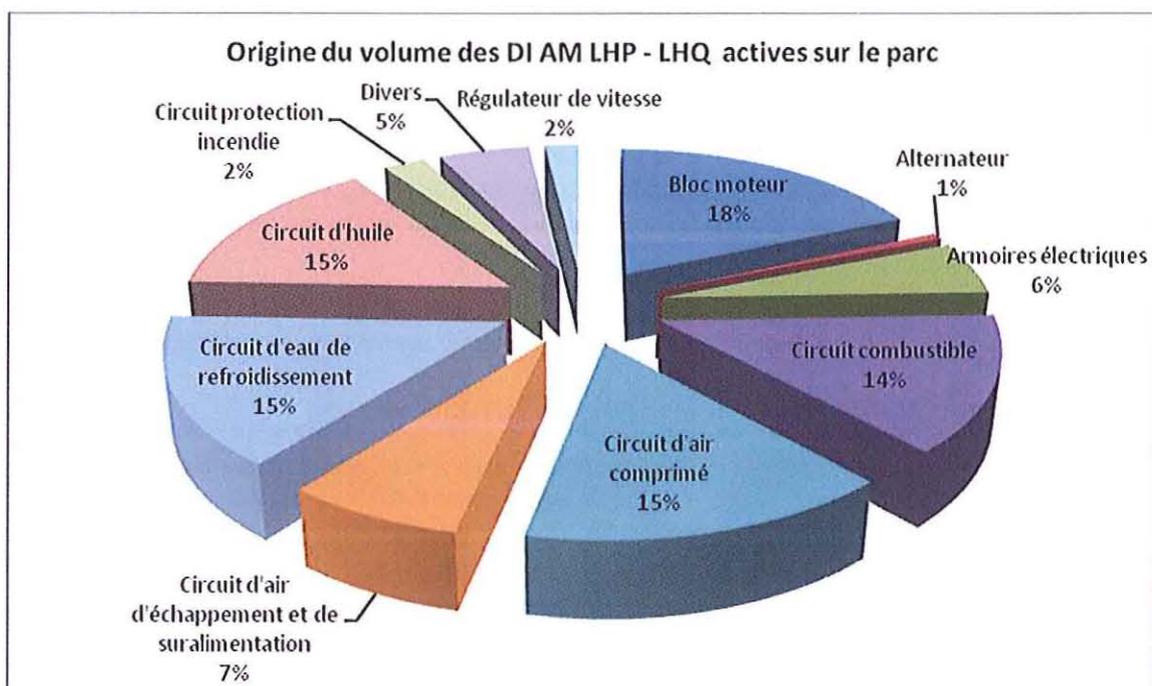
Les fonctions des systèmes LHP – LHQ principalement concernées par l'émission de ces DI AM sont les suivantes :

69 DI AM sont présentes sur le parc suite à des problématiques sur le circuit d'eau de refroidissement. Près de 50% de ces DI sont dues à des problématiques de suintements / fuites. Des remplacements de capteurs et de vannes ainsi que des traces de corrosion sont également à souligner. Des actions locales vont être mises en œuvre sur les CNPE concernés.

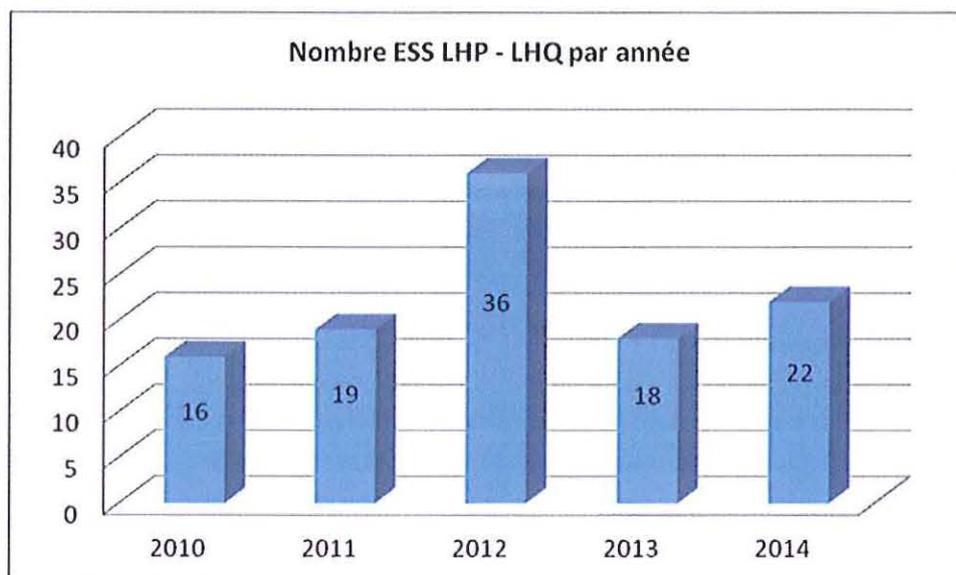
Sur l'année 2014, les ESS causés par les systèmes LHP – LHQ représentaient 3,3% des ESS déclarés sur l'année. L'évolution du nombre d'ESS déclaré par année sur les systèmes LHP/LHQ est la suivante :

La proportion d'ESS déclaré sur les Groupes Électrogènes du palier 900 MWe et celle du palier 1300 MWe / N4 est comparable (0,19 ESS en moyenne déclaré par moteur du palier 900 MWe sur la période d'étude contre 0,18 pour ceux du palier 1300 MWe / N4).

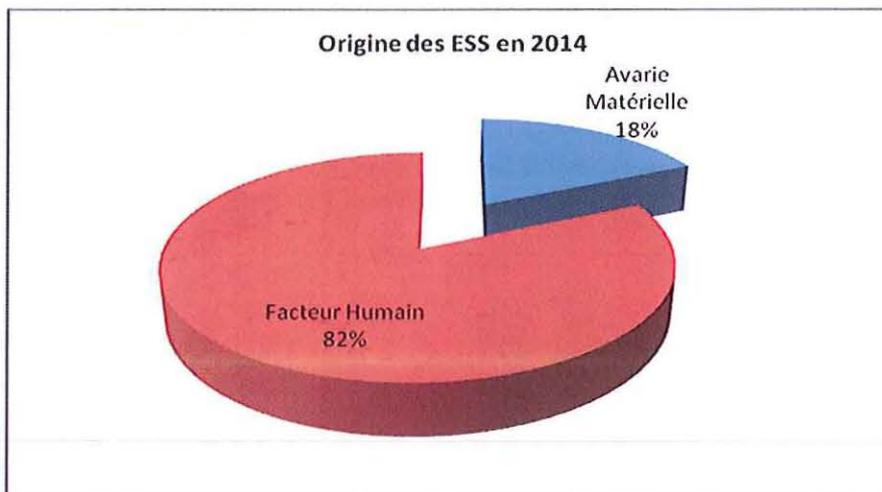
La majorité des événements a pour origine des causes de **Facteur Humain** :

Les principales causes de Facteur Humain rencontrées sont les suivantes :

- Lignage incorrect ;
- Dépassement de périodicité dans la réalisation d'une activité prescriptive ;
- Mauvaise intégration d'une modification ;
- Réalisation d'un EP non conforme.

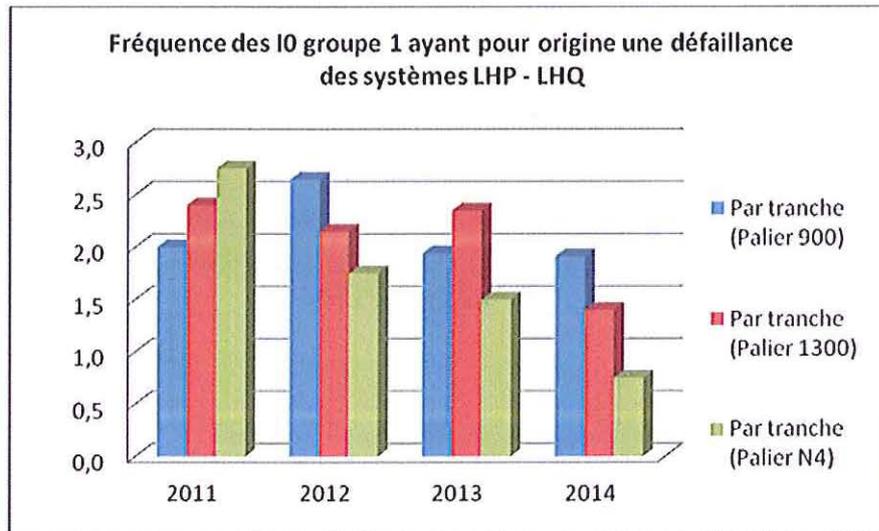
L'évolution de la fréquence moyenne des événements fortuits de groupe 1 (Événement LH1 : une source interne indisponible) par palier et par tranche ayant pour origine une défaillance des systèmes LHP – LHQ ne montre pas de défiabilisation de ces systèmes :

La fréquence des événements fortuits de groupe 1 est comparable sur les 3 paliers techniques :

- Palier 900 MWe : 1,9 ;
- Palier 1300 MWe : 1,4 ;
- Palier N4 : 0,7.

L'occurrence d'événements fortuits de groupe 1 n'est pas plus prononcée sur une famille de Groupes Électrogènes.

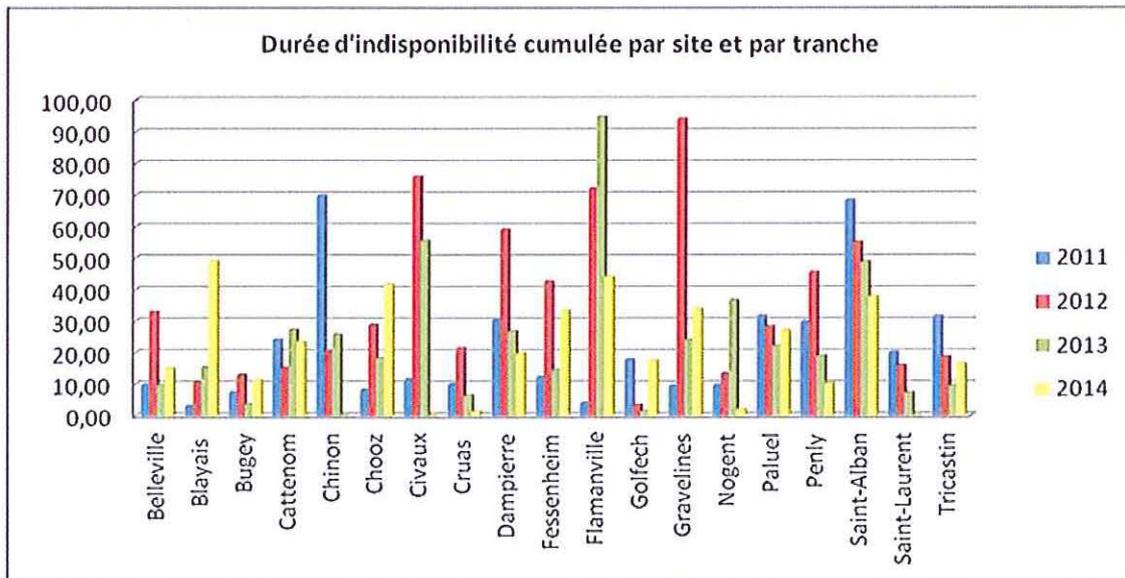
En 2014, les principaux événements qui ont pesés sur la disponibilité des sources électriques internes de secours se sont déroulés sur les CNPE de Blayais, Flamanville et Chooz :

6 événements possèdent une durée d'indisponibilité supérieure à 40 heures sur la période d'étude :

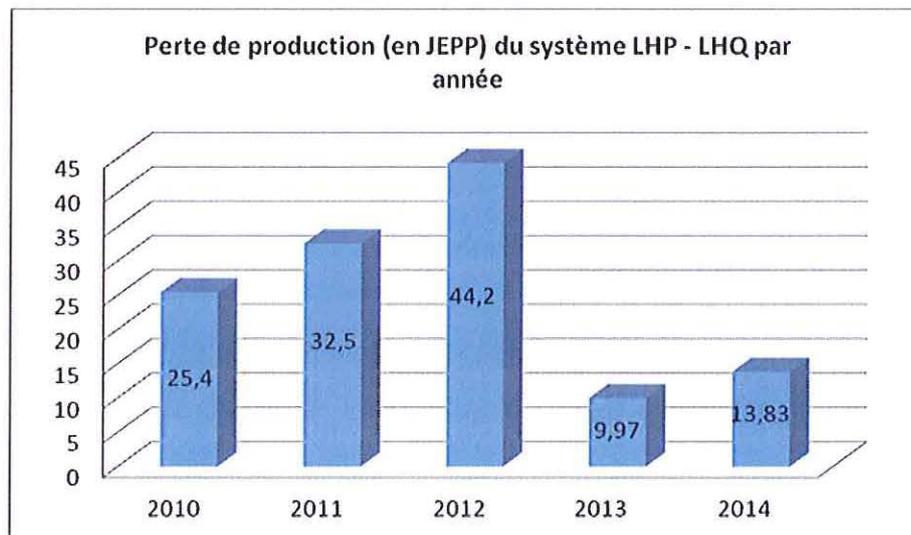
Voici la répartition des pertes de production depuis 2010 :

Sur l'année 2014, les systèmes LHP – LHQ ont généré 13,83 JEPP d'indisponibilité, principalement en AT. On observe une **très nette diminution des pertes de production ou prolongations d'arrêt de tranche LHP - LHQ depuis 2013** (13,83 JEPP en 2014 et 9,97 JEPP en 2013, contre 44,2 JEPP en 2012, 32,5 JEPP en 2011).

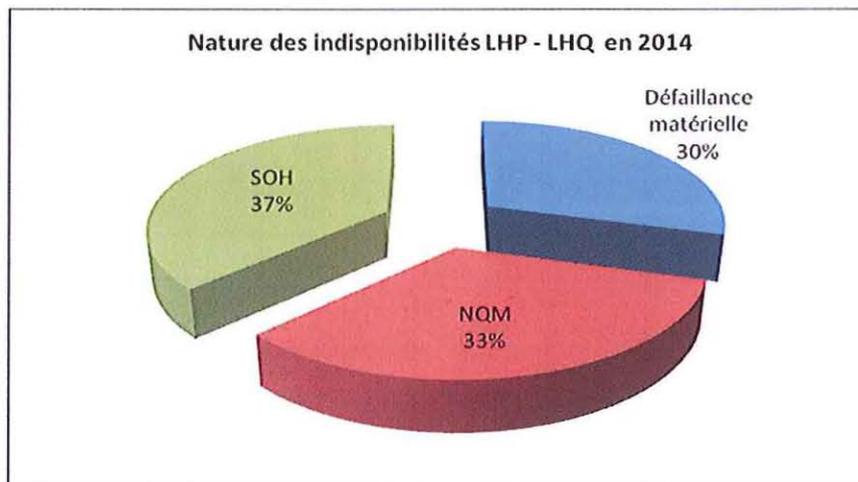
Les natures des indisponibilités LHP – LHQ sur la période d'étude sont les suivantes :

La proportion des NQM/NQE et des Avaries Matérielles à l'origine d'indisponibilités des systèmes LHP et LHQ est comparable (AVM : 4,08 JEPP, NQM : 4,6 JEPP et SOH : 5,15 JEPP).

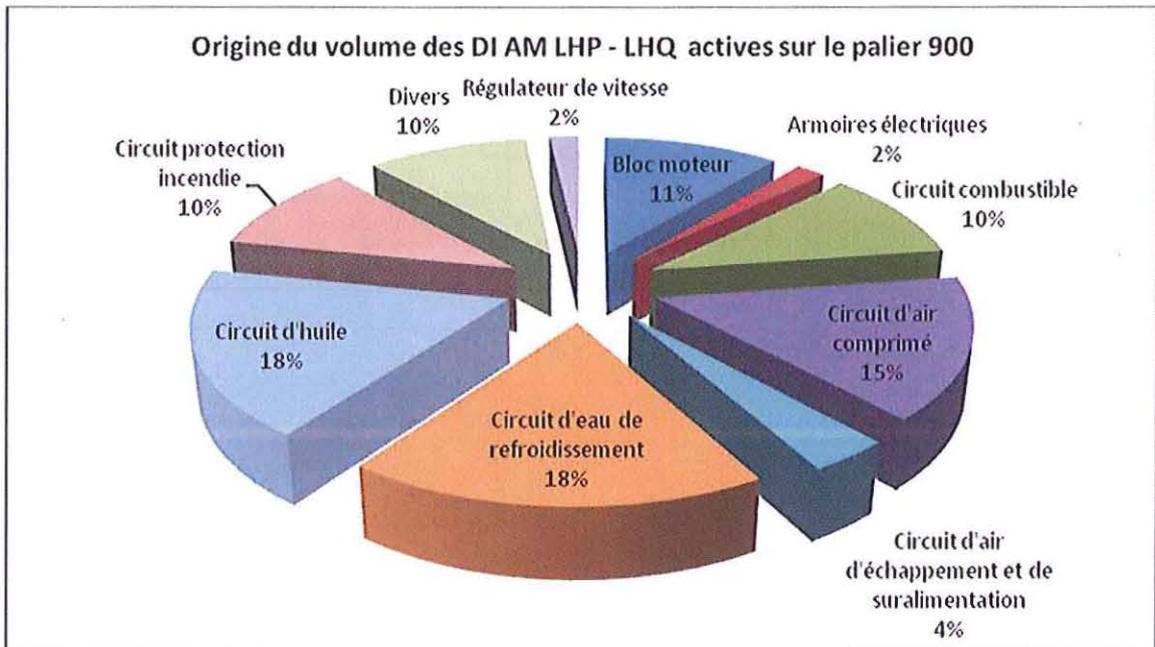
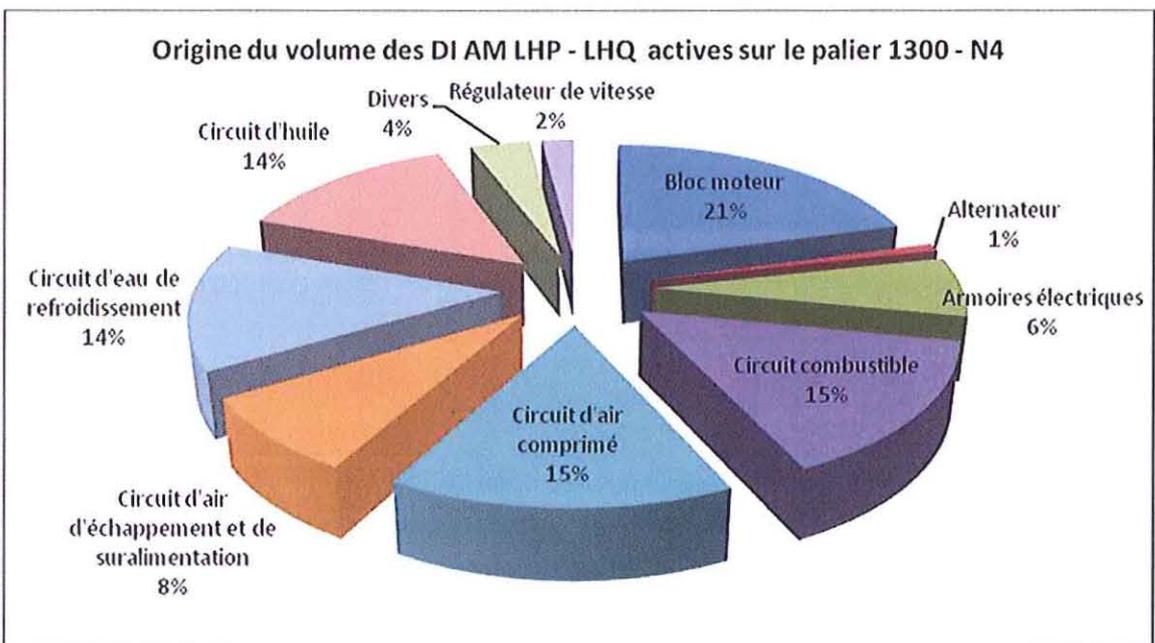
ANNEXE 6. ORIGINE DU VOLUME DES DI AM ACTIVES LHP – LHQ SUR LE PARC PAR FAMILLE DE MATÉRIELS

Un découpage par famille de matériels (GE diesel du palier 900 MWe et GE diesel des paliers 1300 MWe et N4) a également été réalisé. Celui-ci montre des proportions comparables pour les fonctions des systèmes LHP – LHQ principalement concernées par l'émission de ces DI AM (voir Annexe 6).
